Proyecto de restauración de la capilla del Convento de las Monjas Comendadoras para Auditorio Municipal. Brozas (Cáceres). Fases I y II

M^a del Carmen Díez González
Universidad de Extremadura

Projects for restoring the Chapel of Comendadora's Convent in Brozas (Cáceres, Spain) and its adaptation for Municipal Auditorium

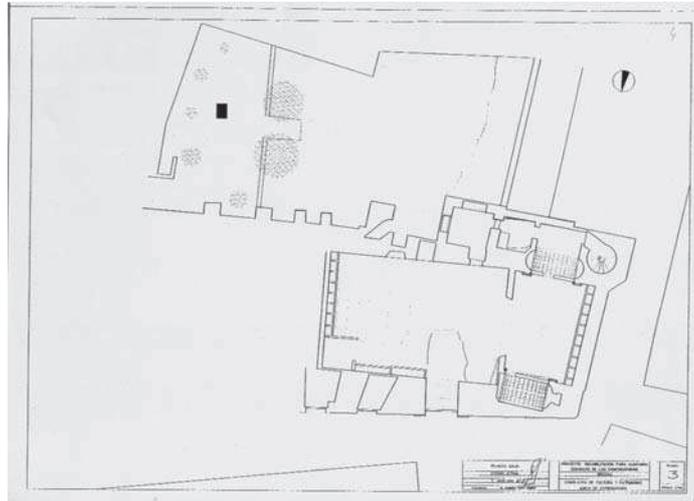
2. *Convento de San Pedro de Brozas (Cáceres). Planta baja de la iglesia.
Estado actual, M^a DEL CARMEN SANZ JIMENO.*

Al interior, el nivel del suelo descende unos cincuenta centímetros respecto a la calle. Obstaculizaban el espacio de la nave numerosos pesebres situados en los pies y lo mismo ocurría con el testero de la capilla mayor [2]. La cubierta del buque forma una bóveda de cañón de sección carpanel. En cuanto a la cabecera, el presbiterio conserva dos ménsulas platerescas con borrosos rostros de angelotes [6], posiblemente por estar expuestos a la intemperie largo tiempo. Debían haber servido como respaldos de una bóveda de crucería, que se alzó de aristas. En los muros norte y sur se disponen las capillas adyacentes [7] de poca profundidad, cubiertas con bóvedas de cañón encasetonadas y hornacinas que rematan en veneras en los lados menores. La del lateral sur comunica con las capillas adosadas al cuerpo de la nave y en el lienzo occidental una portada con frontón triangular da acceso a la escalera de San Gil [8], de buena cantería, que finaliza en la cubierta plana de esta zona.

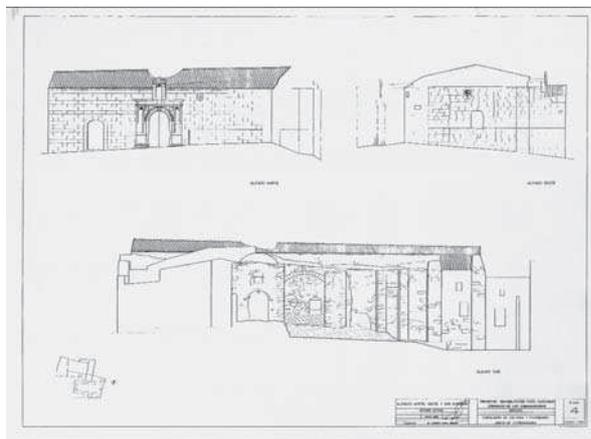
3. Convento de San Pedro de Brozas (Cáceres). Alzados de la iglesia. Estado actual, M^a DEL CARMEN SANZ JIMENO.

El inmueble sufría un manifiesto deterioro general, con desplomes en la bóveda de la nave mayor [3], la cubierta y su armadura prácticamente en ruinas y con restos de arreglos efectuados sin criterio alguno. Las bóvedas de los oratorios del lado sur se hallaban hormigonadas y también lo estaba en parte el trasdós de la cúpula.

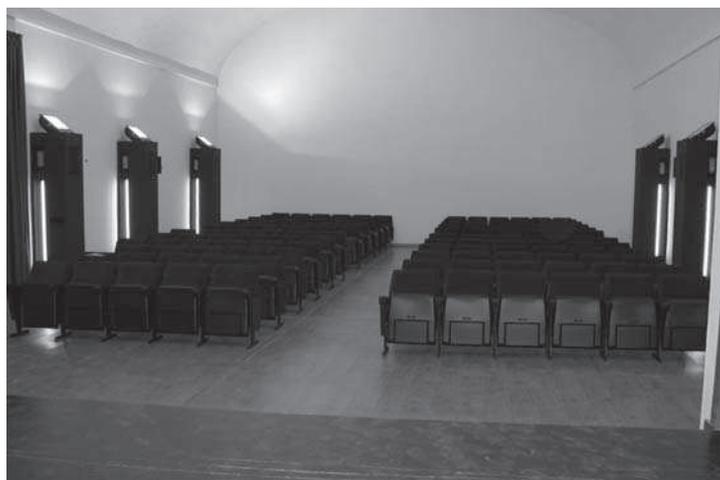
15. *Convento de San Pedro de Brozas (Cáceres). Iglesia. Interior. Estado reformado. Vista desde la cabecera.*

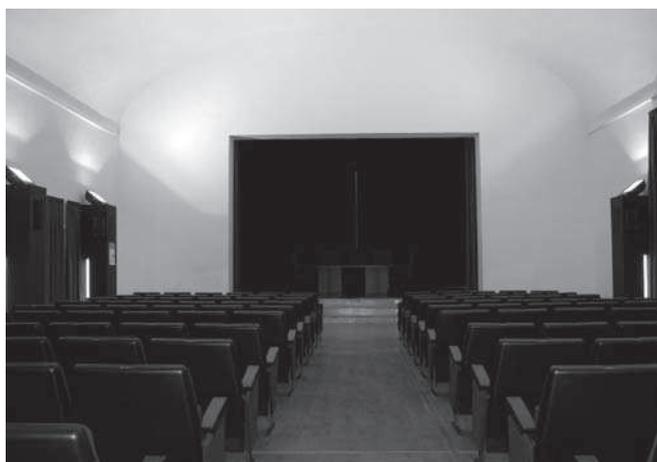
llados, que pueden dar lugar a encharcamientos y goteras. Por otra parte no es acertado el acabado con hormigón de las techumbres planas, debió hacerse con gravilla, como estaba previsto⁹⁴, o lechadas de cal, material impermeable mucho más flexible y resistente a los fuertes desniveles de temperaturas que se sufren en la Alta Extremadura, donde se registran más de 30 grados de oscilación térmica.

16. *Convento de San Pedro de Brozas (Cáceres). Iglesia. Interior. Estado reformado. Vista desde el patio de butacas.*
