Proyecto de restauración de la capilla del Convento de las Monjas Comendadoras para Auditorio Municipal. Brozas (Cáceres). Fases I y II

M^a del Carmen Díez González
Universidad de Extremadura

Projects for restoring the Chapel of Comendadora's Convent in Brozas (Cáceres, Spain) and its adaptation for Municipal Auditorium

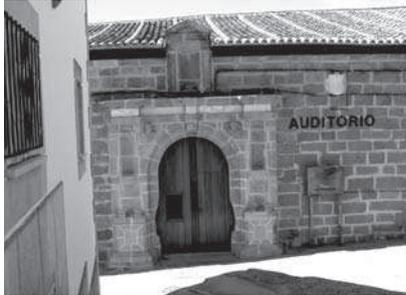
El inmueble sufría un manifiesto deterioro general, con desplomes en la bóveda de la nave mayor [3], la cubierta y su armadura prácticamente en ruinas y con restos de arreglos efectuados sin criterio alguno. Las bóvedas de los oratorios del lado sur se hallaban hormigonadas y también lo estaba en parte el trasdós de la cúpula.
