■ Dos palacios del Barroco tardío en Marruecos: las legaciones diplomáticas de España en Larache y Tánger¹

Antonio Bravo Nieto
Escuela Nacional de Arquitectura de Tetuán

Two Late Baroque Palaces in Morocco: The Spain Legations in Larache and Tangier

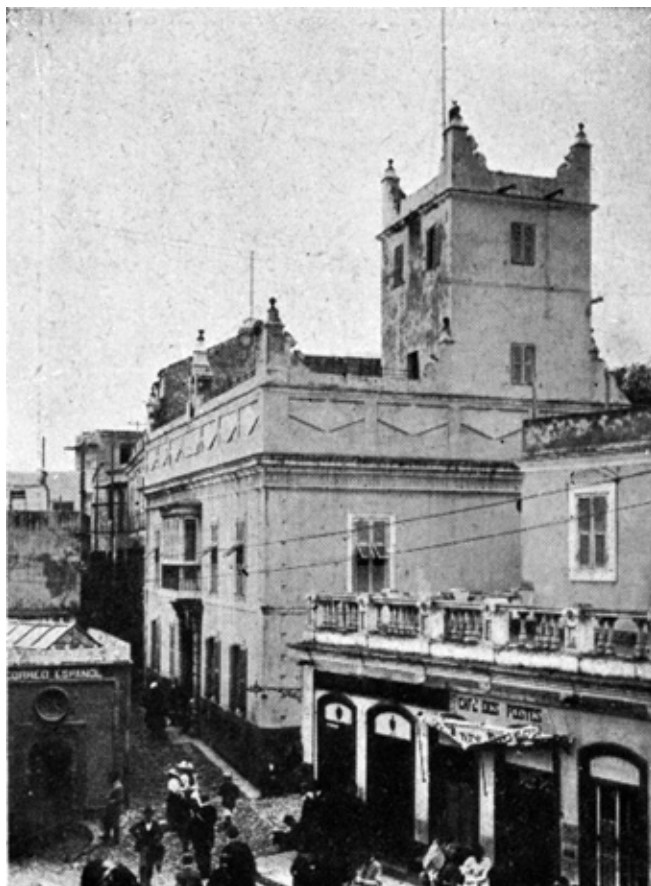
6. Vista del edificio de la legación (junto al primitivo Correo Español) en una imagen de 1911. *Blanco y Negro*, n.º 1042

La imagen que presentaba a principios del siglo XX no difería del dibujo de fachada que hemos descrito en el proyecto, salvo que el balcón central se había convertido en una especie de mirador cerrado muy característico del XIX. La portada de sillería tiene un diseño muy manierista [8]: dos jambas con sendas pilastras almohadilladas y el dintel que presenta dovelas y sobre estos un cor-
